Master Universitario di II livello
"Parchi e Paesaggio"
A.A. 2013/2014

Malghe del Baldo

fotografia delle proprietà pubbliche baldensi nell'estate 2014

Arch. Michela Angileri
Camerino, 22 dicembre 2014

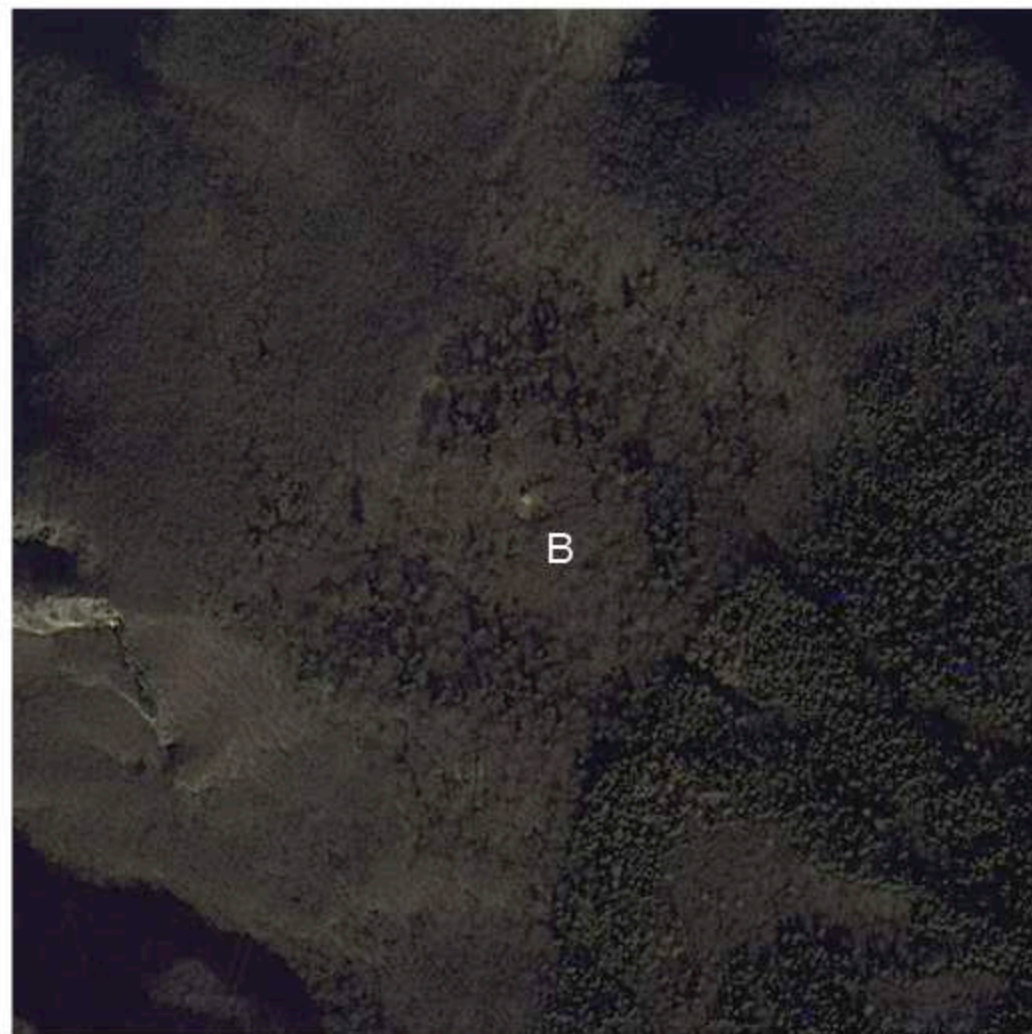
Malga BRIONE

IMPRESSIONI: Il baito di Malga Brione si raggiunge partendo dalla strada carrabile che scende a Somnavilla o, in alternativa, facendo sosta a Malga Zovè, dopo aver percorso un bel sentiero all'interno del bosco che procede in costa con contenuti dislivelli attraversando la suggestiva Valle Mezzana. Procedendo in un bosco basso di faggi misti a noccioli si sbucca d'un tratto in questa piccola radura di cui il bosco, piano piano, cerca di riappropriarsi. La malga non viene più usata per il pascolo e il baito, di ridotte dimensioni, è oggi usato dal GASV (gruppo alpinistico speleologico veronese) che se ne prende cura ed esegue

la manutenzione ordinaria delle strutture e del piccolo fazzoletto verde tanto ambito dal Bosco. È un posto magico: così totalmente immerso nel bosco e celato dallo stesso, a pochi passi dalla civiltà eppure tanto distante da essa, che davvero ci si dimentica che esista un mondo in continuo divenire intorno. Un solitario rifugio dal quotidiano trantran. Il baito è in buono stato di conservazione e, visto il disuso del pascolo, credo sia ottima cosa che questa associazione se ne stia prendendo cura e tenga in vita questo remoto angolo del Baldo.

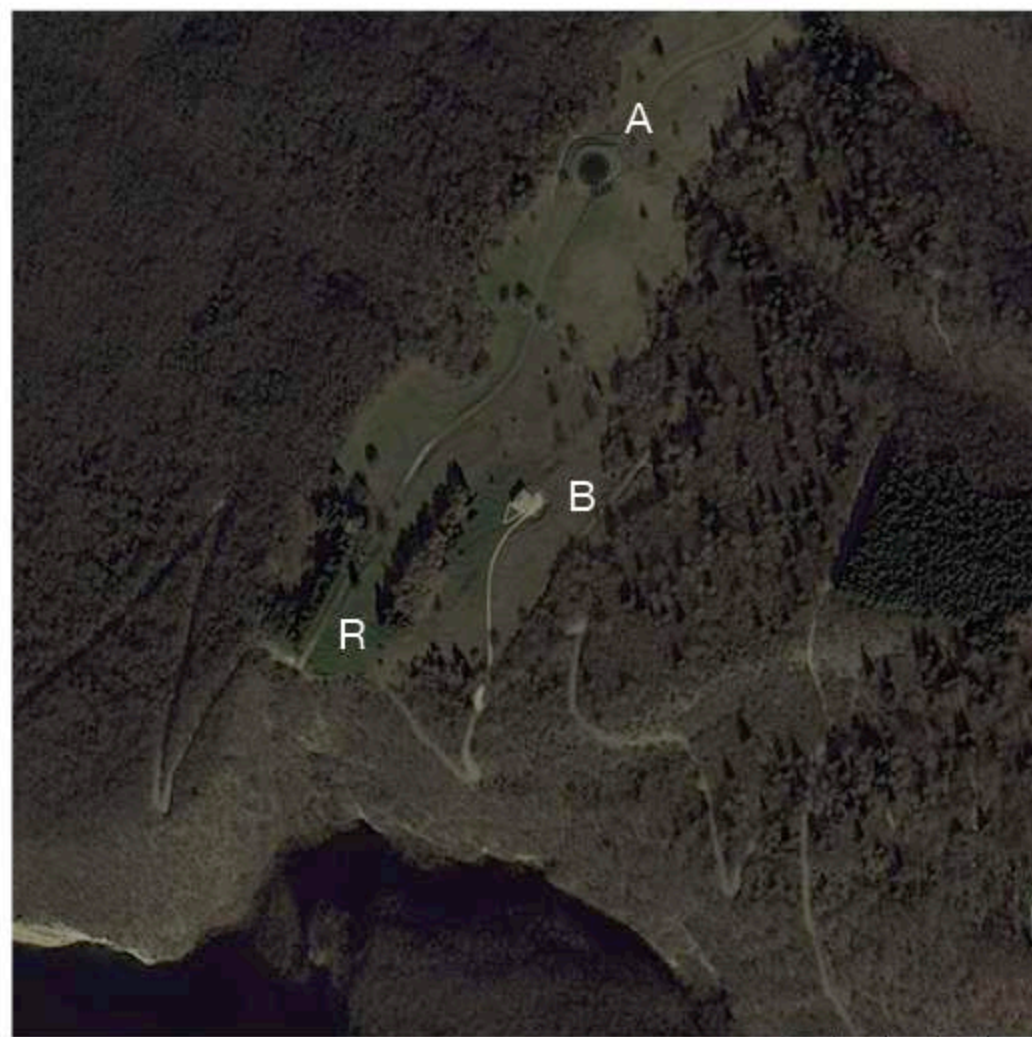
Malga ZOVÈL

IMPRESSIONI: Situata in un pregevole contesto
paesaggistico, sia dal punto di vista della localiz-
zazione sia per la splendida visuale, che da qui si
gode, sulle rive del Lago e le cime del Baldo. La
malga si attesta sulla mezza costa del crinale bos-
cato che sale fino al limite della vegetazione arbo-
rea lasciando poi il posto alla vegetazione arbustiva
e prativa delle cime del Monte Baldo. Inseriti nel
fondo sono riconoscibili alcuni dei componenti il
sistema malga: il baito, che in questo caso assorbe
in se anche la funzione di casara, la riserva di abeti

a sud-ovest di quest'ultimo e la pozza di raccolta
dell'acqua a nord-ovest. Si aggiunge, in questo caso
anche una seconda pozza, che però ha funzione di
vasca di accumulo d'acqua per il servizio forestale
antincendio. Malga Zovèl ha goduto di un buon
intervento di ristrutturazione negli anni passati,
che ha interessato le strutture del baito e dei i suoi
ambienti interni, come delle pertinenze esterne ad
esso. Si osservano infatti un punto attrezzato con
un triplo braciere per grigliate all'aperto, e, sotto
la riserva, a ridosso del baito, una serie di robusti
tavoloni da picnic in legno. Particolare attenzione
è stata data anche all'approfondimento storico-
scientifico del luogo, che è stato infatti munito di
grandi tabelle con informazioni storiche sulla vita
e le attività della malga, ed anche un interessante
pannello di divulgazione tecnico-scientifica sulla
paleogenesi delle formazioni tettoniche dei rilievi

Benacensi. La struttura del baito si differenzia un
poco da quelle osservate nel settore sud-orientale
del baldo: anzitutto per il concentrare in un'unica
struttura le funzioni di riparo e di produzione,
inoltre, per quel che concerne l'aspetto stilistico,
la struttura si adatta alle peculiarità paesaggistiche
del luogo e della sua posizione, e, quindi, si apre
verso le rive lacustri e lo splendido panorama che
da qui si osserva, dando vita ad un "rustico" log-
giato al piano superiore che offre una spettacolare
vista sul lago. Un piccolo gioiello Malga Zovèl che
andrebbe sicuramente promosso e valorizzato con
attività turistico-ludico-ricreative.

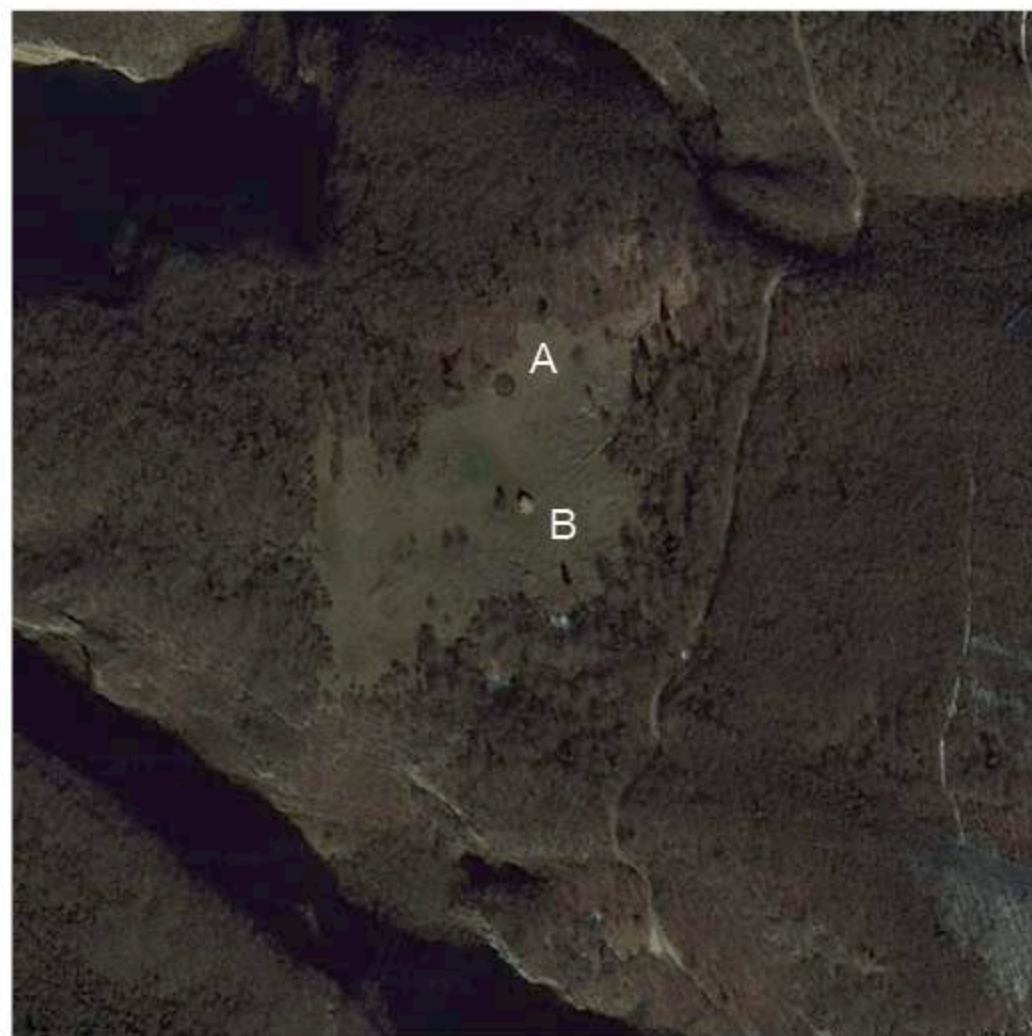
Casara TROVAI

IMPRESSIONI: Situata poco distante da Malga Zovel, sul versante opposto di Valle delle Nogare, poco sotto la strada che da San Zeno conduce a Castello, Casara Trovaj si inserisce, come le altre malghe del Comune di Brenzone sul Garda in un meraviglioso contesto paesaggistico: il pendio boscato e le prime creste del Monte Baldo a Est e l'ampia vista sulle sponde lombarde del Lago a Ovest. Composta da un piccolo baito che si sviluppa su due piani e che ospita al piano terreno gli ambienti di ricovero per gli armenti, come Malga Zovel (e come altrettanto accade, a scala ridotta per Malga Brione) si apre verso valle con un piccolo loggiato al piano superiore, esposto a Ovest,

verso le rive del lago. La malga soffre del limitato uso che, evidentemente, ne viene fatto: sarebbe necessario qualche intervento di manutenzione. È Difficile ipotizzare un differente uso del baito, ad esempio per attività agrituristiche, poiché precisamente sopra il tetto dello stesso coronano quattro cavi della linea elettrica d'alta tensione dei quali si sente il friggere passeggiando nei pressi dello stesso. Abbandonando l'ipotesi di un'attività stabile all'interno del baito il luogo merita sicuramente una valorizzazione, se non altro prevedendo un percorso che ne possa attraversare il fondo e lo colleghi alle altre malghe di questo versante, evitando così di essere costretti a raggiungere le stesse solo tramite la strada carrabile.

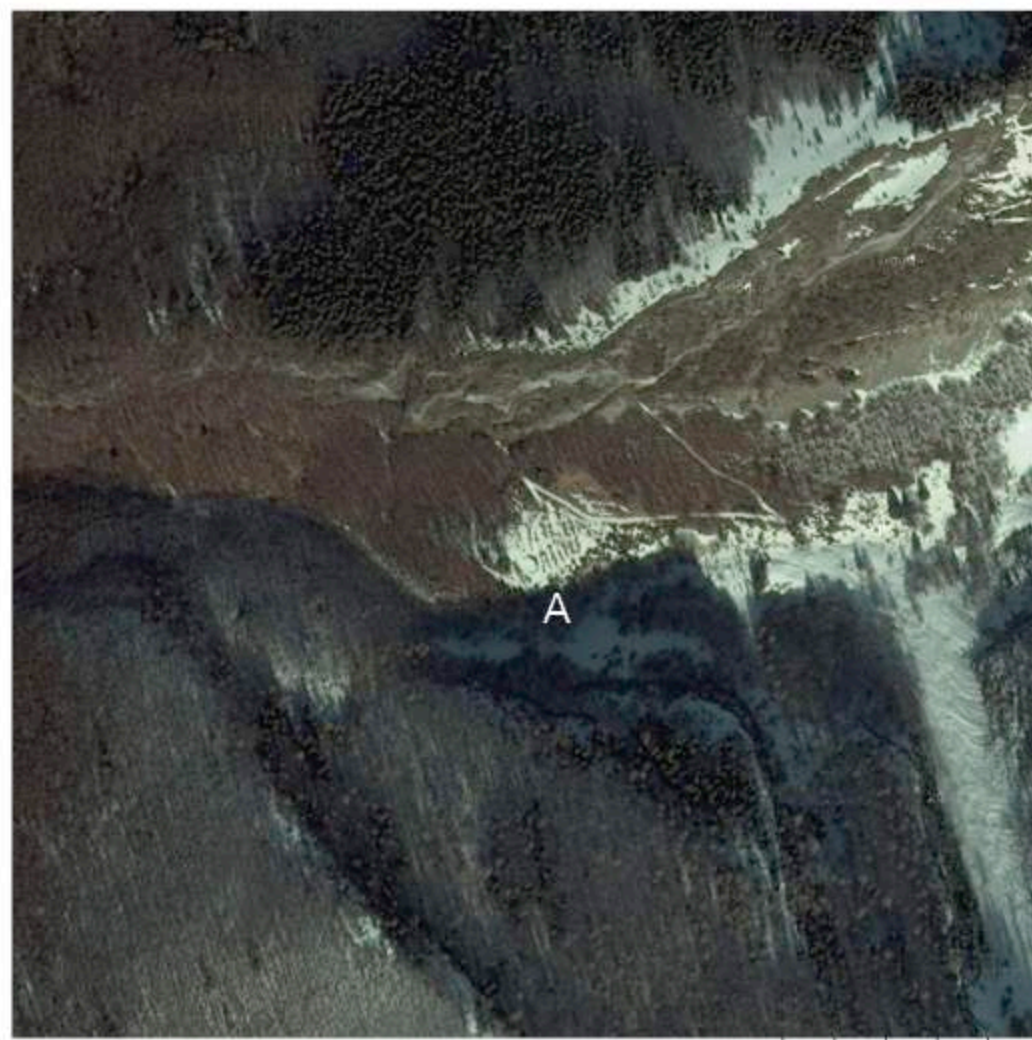
Casara VALLOARE

IMPRESSIONI: Provenendo da Prada Alta, oltrepassata in auto la Valle delle Nogare, in corrispondenza del primo tornante, si incrocia il percorso del sentiero n° 654, che, partendo da Assenza, sulle rive del Lago, e passando per Somnavilla, procede ripido fino al Rifugio Telegrafo risalendo la Valle delle Nogare e la Valle delle Pré. Lasciamo l'autovettura lungo la strada e procediamo a piedi lungo il sentiero. Il primo tratto si svolge all'interno di un fitto bosco, che si fa meno folto mano a mano che ci avviciniamo alla Valle delle Nogare; l'ultimo tratto di sentiero si percorre a ridosso di un'alta parete rocciosa che sale strapiombante

sopra le nostre teste. Quando finalmente gli alberi di diradano e la valle si apre di fronte a noi, lo spettacolo lascia letteralmente senza parole: il principio di Valle Nogare, che scende approfondendosi e assottigliandosi fino quasi a raggiungere le rive del Lago si presenta, a questa quota, come un grande imbuto di forma pressoché triangolare, delimitato, sui tre lati, da scoscese pareti rocciose. In questo sito di colloca Malga Valloare: terreno aspro e roccioso, pascolo scosceso, alle caratteristiche di questo fondo ben si adatta la specie caprina, e di capre infatti è composto il gregge che incontriamo risalendo il sentiero. Le strutture di Casara Valloare sono, come anche indicato nella mappa dei sentieri del Baldo, in stato di rovina: a fatica se ne riconoscono le tracce tra i cumuli di pietre invasi dalla vegetazione. Nonostante le strutture siano solo dei ruderi, il pascolo di malga Valloare è ancora utilizzato, passa l'estate qui un gregge di pecore assieme al pastore che le accudisce. La sistemazione è un po' "estrema": non potendosi avvalere di alcuna struttura in muratura il pastore alloggia in una roulotte che è stata condotta fin qui lungo la strada sterrata... una lodevole impresa viste le asperità del percorso. Il gregge invece è libero di pascolare durante la giornata e viene chiuso in un recinto di fortuna, realizzato con reti metalliche da cantiere e un telo di nylon.

sue forme contorte e tentacolari. Luogo, quello di Malga Valloare, di aspra e cruda bellezza, che meriterebbe di risorgere dalla rovina.

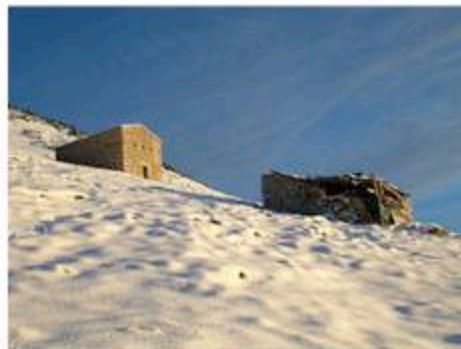
2. vista dal basso, in ordine, le porcilaie di malga Buse e, sopra, il baito.

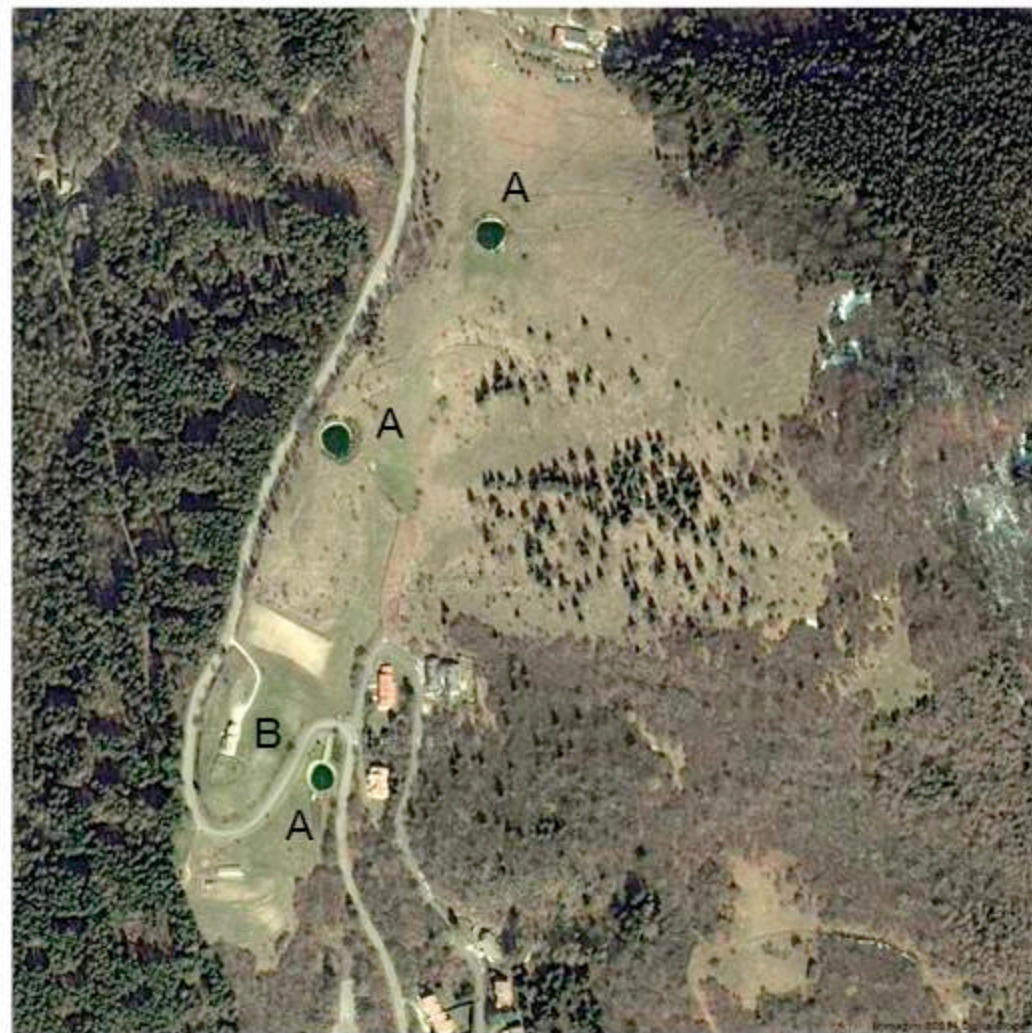
Casara ALBARÈ

IMPRESSIONI: Procedendo in auto sulla strada provinciale n°8 che da Ferrara di Monte Baldo porta in località Cambrigar, si osserva, sulla cima di un dosso, attorno al quale la strada volge in un tornante, la casara di Malga Albarè. Il caso di malga Albarè è molto particolare, si tratta infatti di una malga che ospita nel suo fondo più funzioni: la casara e i terreni limitrofi sono ceduti in affitto ad un'azienda locale che produce e commercia piante officinali e loro derivati; il resto del pascolo viene usato, come di consueto, per la monticazione estiva degli armenti. La struttura del baito-casara viene utilizzata per le attività connesse con la pro-

duzione e la lavorazione delle erbe officinali che qui vengono coltivate. Per questo motivo ha subito interventi di restauro e manutenzione che potessero renderla adatta alle nuove esigenze aziendali e che le permettano di godere di un buono stato di conservazione. Nota particolare non rilevata nelle altre malghe del Baldo la coloritura a strisce orizzontali di colore giallo e rosso dell'intonaco. Caso emblematico, quello di casara Albarè, di come non sempre e non per forza l'inserimento di attività altre, rispetto alla tradizionale azienda zootecnica, debba produrre risultati negativi, debba essere osteggiato e percepito come alieno, poiché risponde, comunque, al comune obiettivo di conservazione delle malghe storiche, segno distintivo e caratterizzante il territorio montano del Baldo.

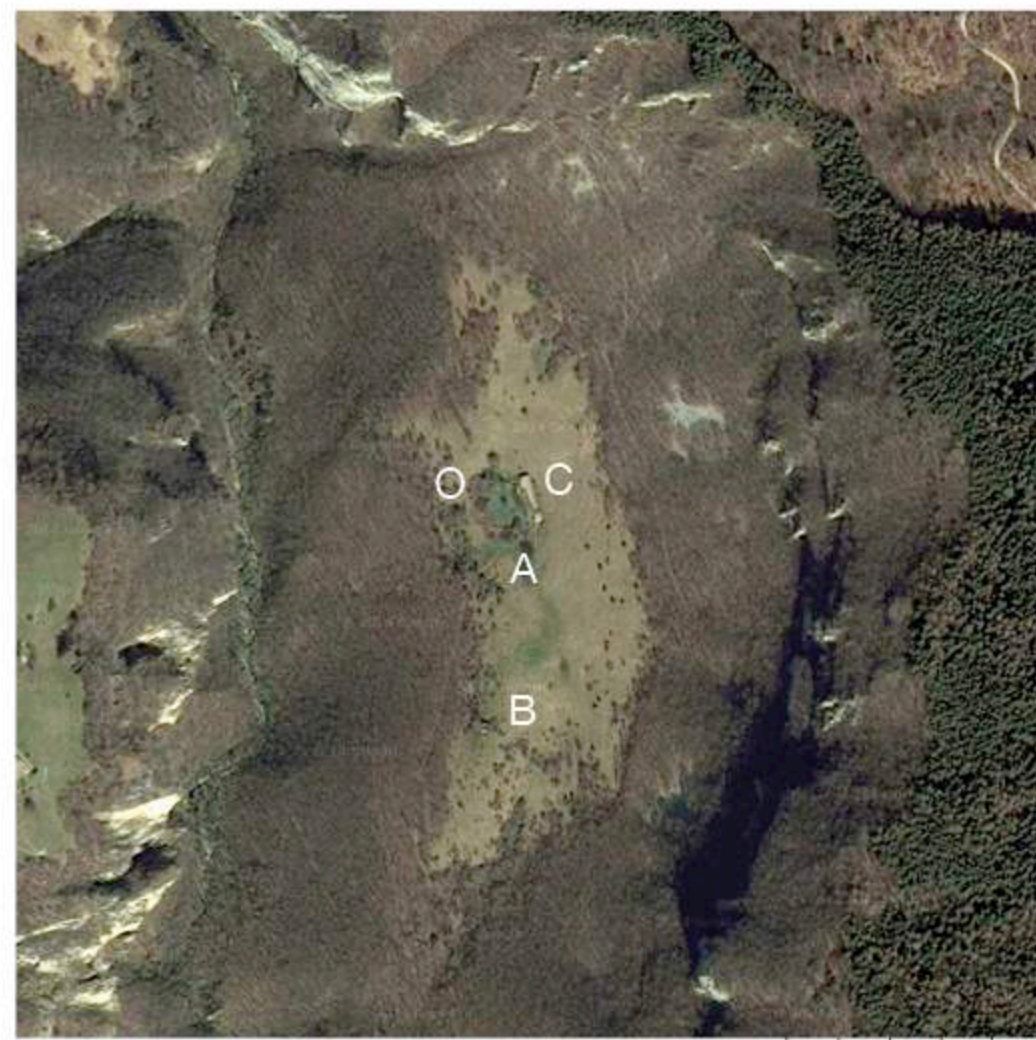
Malga ORSA

del fondo. Si suppone che la struttura primaria di questo fondo fosse il baito, oggi in rovina, lo si deduce dalla sua posizione: edificato sul punto meglio esposto al sole e alle correnti e soprattutto in posizione dominante e visibile. Il baito è in rovina, con evidenti dissesti nel tessuto murario esterno, da tempo in stato di totale abbandono è quasi completamente avvolto dai rovi e di difficile accesso. Per la qualità e autenticità della costruzione e le ridotte dimensioni sarebbe auspicabile un intervento di recupero. Poco più a nord rispetto al baito si trova un grande complesso architettonico, costituito da tre corpi allineati longitudinalmente. Il primo, in testa al complesso, è un edificio a tre piani fuori terra che ha tutte le caratteristiche di un luogo di abitazione, un seminterrato, un piano terra con grande focolare e acquaio di pietra; una scala in legno conduce poi al piano primo dove presumibilmente, erano situate le/la camere/a da letto. Il corpo successivo, più basso rispetto a quello di testata, accoglie le stalle al piano seminterrato e altri ambienti al piano primo di cui è difficile identificare la funzione. Sul fondo dell'allineamento si assesta il grande fienile che protegge con il suo grande volume il resto degli edifici dalle correnti fredde provenienti da nord. Il numero di edifici e le dimensioni degli stessi, fanno pensare che, nel passato, Malga Orsa non venisse utilizzata solo per il periodo estivo, ma fosse un'azienda agricola-zootecnica attiva tutto l'anno: lo si deduce dalla presenza del fienile, luogo di stoccaggio del prodotto della fienagione estiva, che doveva servire per alimentare il bestiame durante l'inverno e di altre piccole finenze, come le decorazioni sulle pareti di alcune stanze, elemento mai rilevato, finora, nelle altre malghe del Baldo, strutture rustiche per il ricovero estivo dei malgari. Malga Orsa ha insomma i caratteri di una vera e propria

residenza e tenuta di bassa montagna, (era infatti una contrada).
 Questo immenso e suggestivo complesso giace però in stato di totale abbandono, la porta di accesso è chiusa da un lucchetto, ma i restanti infissi sono in sfacelo o, addirittura, assenti; il manto del tetto, ancora in loco, presenta evidenti segni di cedimento che lasciano via libera alle infiltrazioni di acqua, ben riscontrabili sulle pareti portanti esterne. Gli interni, per quel che si può scorgere dalle finestre aperte, conservano ancora molti degli elementi costituenti originali: la scala in legno, il focolare in pietra, il lavello a muro, anche se sono chiari i segni di atti di vandalismo e razzia. Le stalle sono in condizioni igieniche pessime: il suolo presenta qualche decina di centimetri di sterco di vacca, anche se la strutture murarie appaiono meno sofferenti di quelle della residenza, il tetto richiederebbe un intervento di manutenzione. Ovunque è sfacelo e abbandono, ma ancora evidenti sono i segni di un antico seppur modesto splendore e doveroso sarebbe un intervento di ristrutturazione e riattivazione di questa pregevole struttura.

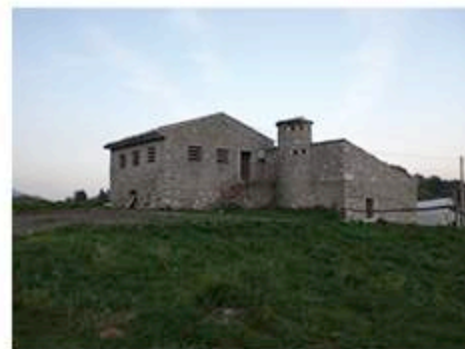
2. Baito di Malga Basiana.

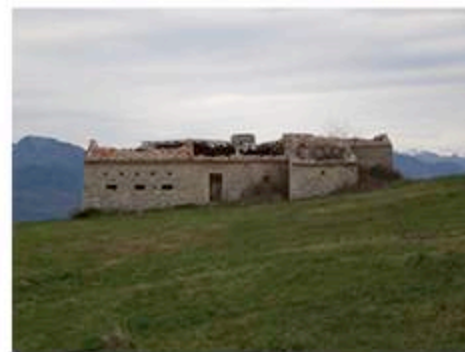
Struttura rustica di notevole pregio architettonico si trova oggi in stato di totale abbandono e rovina: la quasi totalità della coperture in coppi è crollata, collassando, assieme alle travi lignee, all'interno degli ambienti; le strutture murarie ancora reggono, ma soffrono per l'esposizione diretta alle intemperie.

Il baito di Malga La Prà, con, sullo sfondo, i rilievi della sponda bresciana del Garda.

Un intervento di recupero e restauro (anche in chiave contemporanea) è, più che mai, necessario.

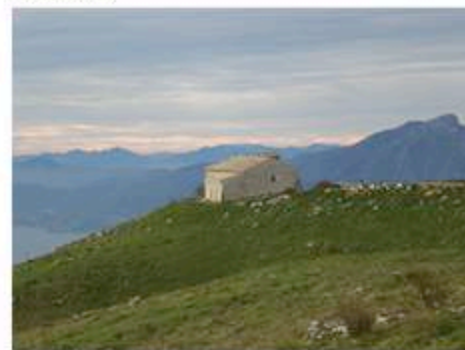
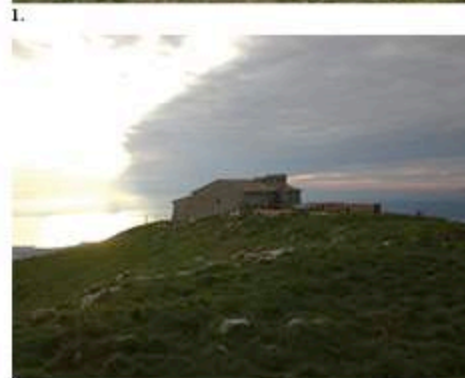
dente, addossato all'edificio principale, provvisto di due porte, era probabilmente il ricovero delle bestie ferite o che necessitavano di cure. Il baito è, nel suo complesso, in buone condizioni: si suppone giovi di attenta manutenzione e di piccoli interventi di adeguamento tecnologico che gli permettono di resistere bene alle ingiurie del tempo.

1. Il baito di Malga Cola Lunga visto da SE, sullo sfondo: i rilievi e la sponda bresciana del Garda.
 2. Il baito visto da NE, sullo sfondo: riva meridionale del Lago.

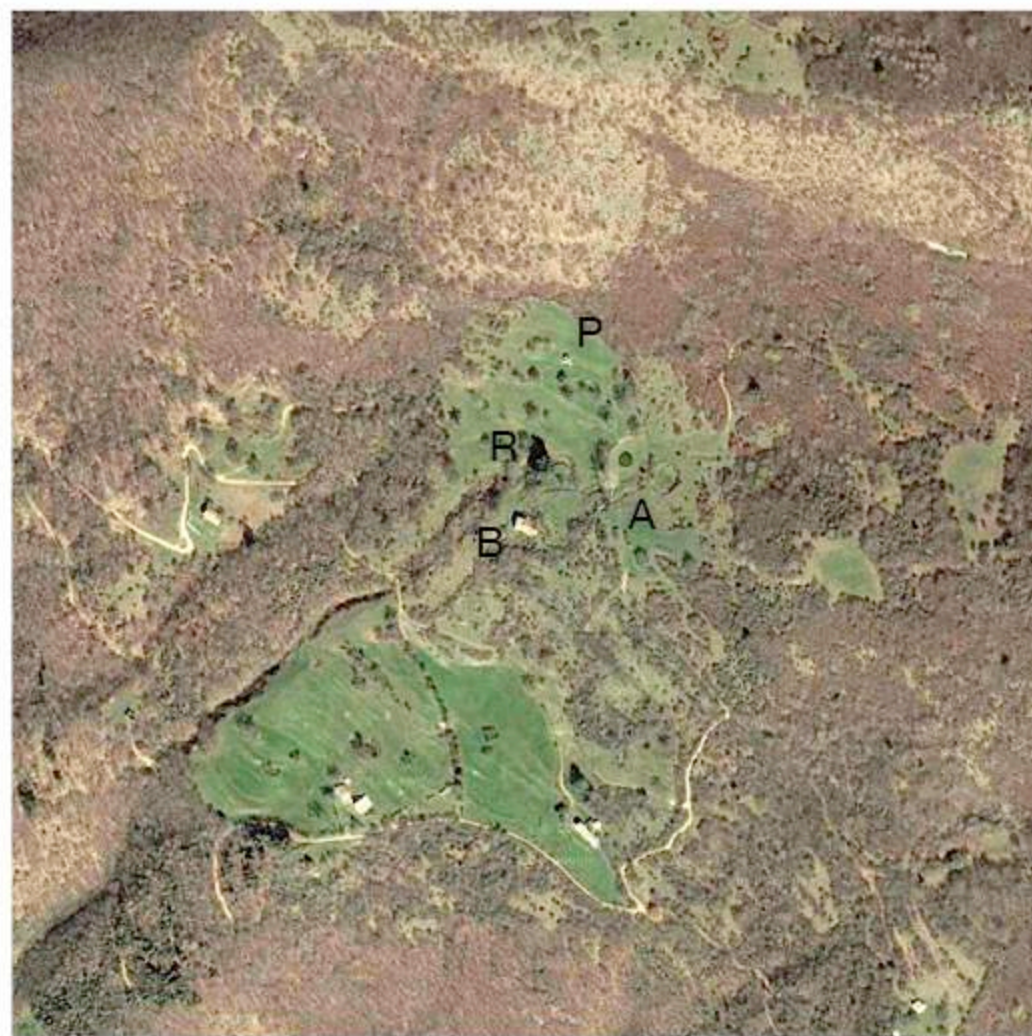
Malga VALDABIN

Il baito di Malga Valdabin è una costruzione di pregevole fattura: un edificio a tre piani, si suppo-

ne costruito nel secolo scorso, pensato per accogliere gli addetti alla malga nel periodo della monticazione estiva (pascolo). Purtroppo, però, esso verte in uno stato di totale abbandono, il tetto è crollato ma le pareti portanti ancora resistono alle ingiurie del tempo. L'intero complesso necessiterebbe di un pronto intervento di ristrutturazione per scongiurare il veloce e inevitabile deperimento a semplice cumulo di macerie.
